به نام نگارنده هستی  
دانشگاه علم و فرهنگ  
دانشکده فنی و مهندسی

سمینار کارشناسی ارشد  
رشته مهندسی عمران - گرایش سازه

# راهکار های مقاوم سازی سازه های بتن آرمه با تمرکز روی ستون ها

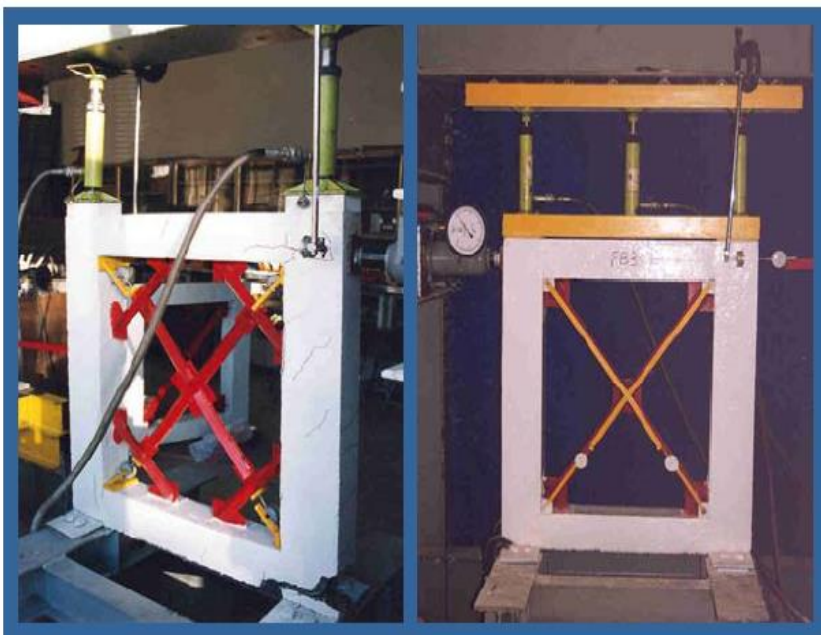
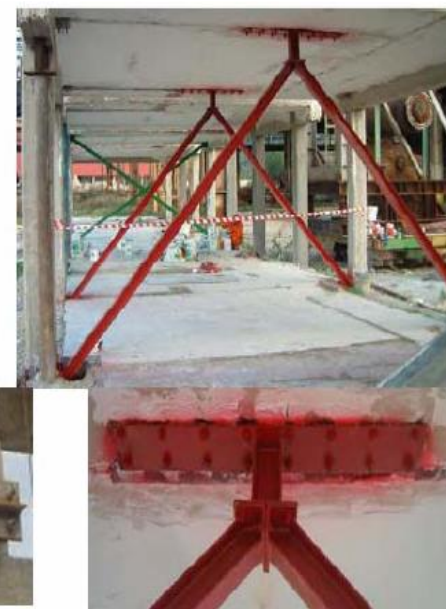
- مدل های قاب بتن آرمه تقویت شده با بادبند ضربدری و بادبند زانویی

شکل ۸ - کاربرد مهاربند برون محور (EB) همراه لینک قائم در مقاوم سازی قاب بتن آرمه [۱۷]

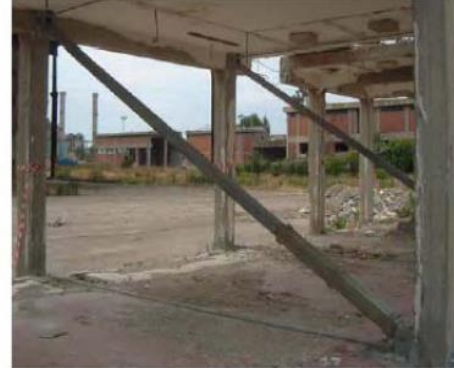
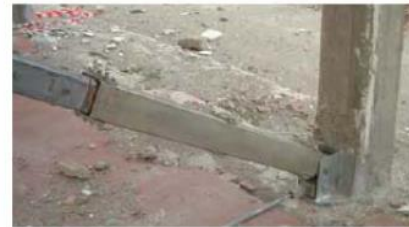
شکل ۱۲- کاربرد آلیاژ حافظه دار شکلی (SMA) Shape Memory Alloy [۱۷]

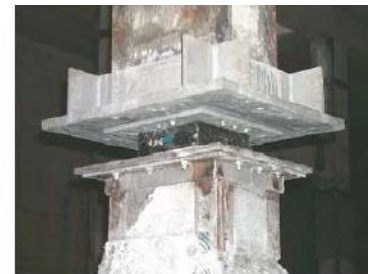
شکل ۱۳- جداگر لرزه ای یا ایزولاتور

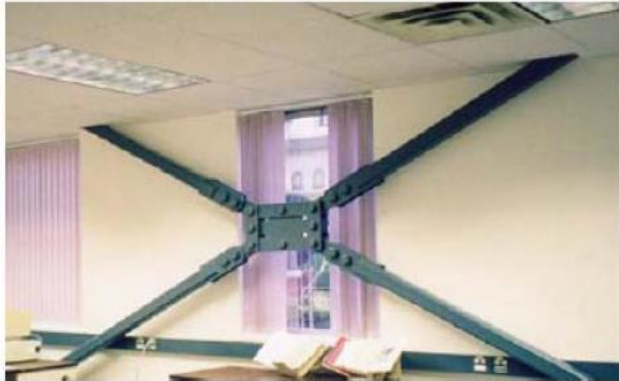
شکل ۱۴- میراگر اصطکاکی پال

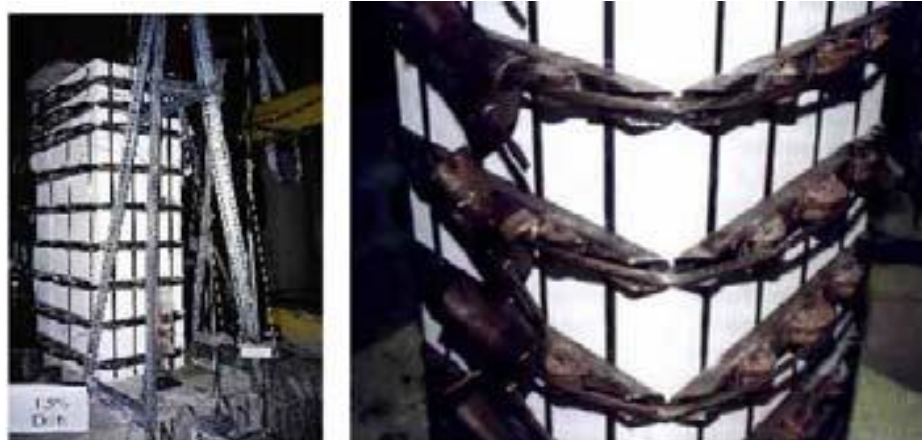
نمای ستون های مقاوم سازی شده

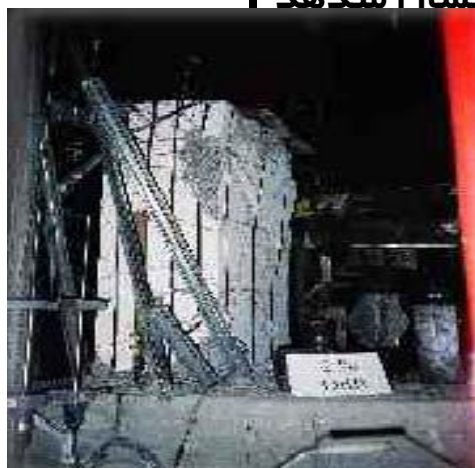
ترکهای قطری و خمشی در کمتر از 350 میلیمتر گسترش یافت. ترک در قسمت اتصال پی به ستون همزمان با گسترش و وادادگی میلگرد های طولی در پایه نیز گسترش یافتند. شکل زیر ستون مورد بحث را در پایان آزمایش نشان میدهد.

ستون نوع SC-C پس از آزمایش

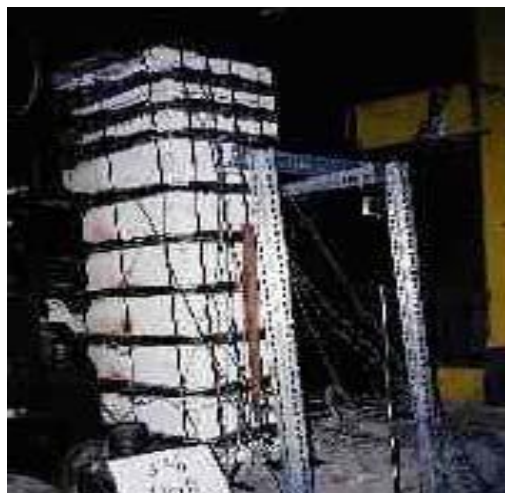
شکل زیر ستون را در پایان 3 % نوسان مراحل بدون هیچ آسیب جدی در همین سطح تغییر  
شکل را نشان می دهد
